1. はじめに

送電鉄塔に関しては大正3年に建設された鉄塔に関して調査⁽¹⁾されたものがあるが、その後は調査例がないため、所管の電力会社殿のご協力を頂いて建設後約30年を経過した鉄塔の外観観察と亜鉛付着量の測定を行った。

2. 調査日時 平成18年(2006)6月5日

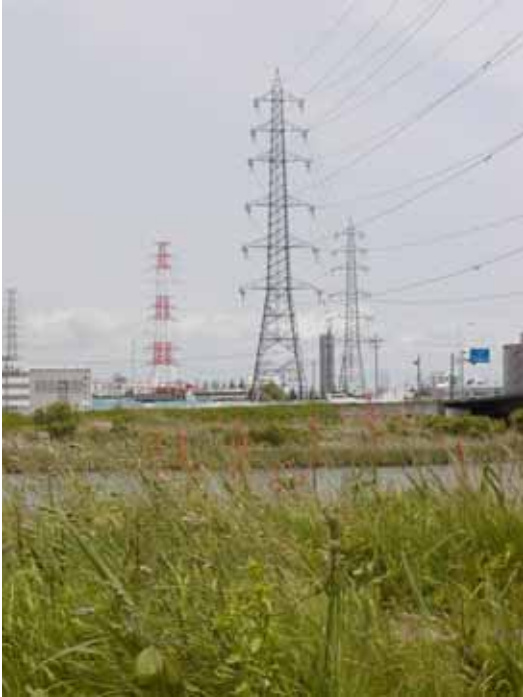
系統1 No.1 と No.2

4本の主柱と支柱とも表面は灰色になり安定域のめっきの肌の状態であった。
コーナー部においても鋼地肌からのさびは見られなかった。

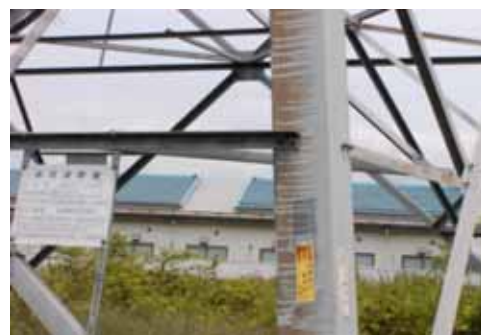
初期亜鉛付着量が不明のため、減量による亜鉛腐食速度を計算することは出来なかったが、目視による観察では安定した酸化皮膜が生成しており、膜厚測定結果とあわせ今後とも十分に長期使用に耐えうるものと考えてよい。したがって表面塗装等による耐食性補強は現状では不要であるが、一部に合金層の表出による変色（褐色）が見られる（前頁右下写真）ので、外観を重視する場合、赤錆との混同を防ぐ意味で部分的な塗装も検討の必要があろう。
