1. はじめに

鳥取県栽培漁業センターは昭和56年に設立された施設で、山を背にし一本の道路を挟んで日本海に面するところに立地している。建屋の柱・梁などの構造部材には無塗装の亜鉛めっき鋼が使用されており、亜鉛めっき鋼の使用環境として厳しい事例の典型といえる。

この施設に関しては平成5年に第1回目の現状調査を行い、その後平成13年に第2回の調査を行っている。今回同施設について維持管理のための補修塗装が行われることとなったので、その前に3回目の調査を行い経年劣化の状況を把握することとした。

2. 調査年月日 : 平成19年6月19日

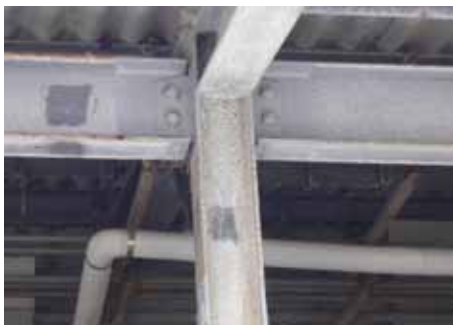
渡り廊下：海風に曝され、かつ屋根があるため雨水による洗浄効果が少ないので、環境としてはもっとも厳しい条件下にある。柱・梁ともに灰白色の腐食生成物で覆われており(写真1)部分的に亜鉛層が剥離し鉄素地の出ている部分も見られた(写真2)。

写真1 渡り廊下(手前海)

事務棟と栽培施設とを連結する「渡り廊下」は屋根付であるが、直接横からの風を受けるため海塩粒子の影響を強く受けており、かつ雨水による洗浄効果が得られないことから、腐食の程度は施設の中で最も大きかった。

渡り廊下については平成5年における測定値より亜鉛膜厚が1/2～1/3となっており、また部分的に亜鉛被覆が鋼素地から剥離している箇所があった。亜鉛膜厚が減少している部分はスweepプラストのような軽いケレンの後、ジンクリッチペイント等で補修塗装を、また鋼素地の露出している部分は十分にケレンを施した後、補修塗装を施せばまだ相当年数の供用が可能と思われる。

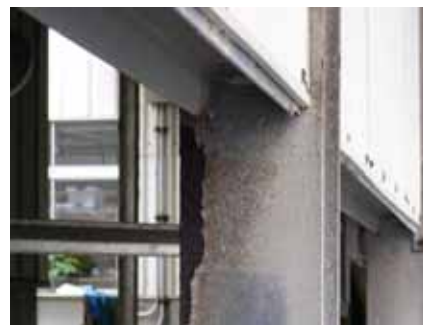
写真2 渡り廊下 柱フランジ

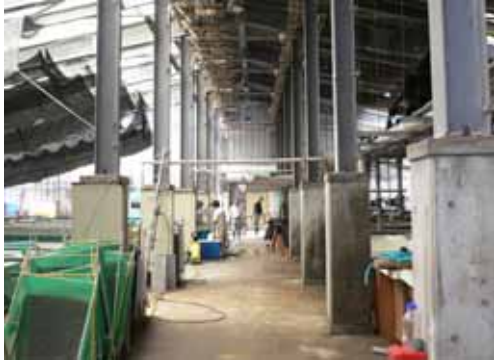
貝類棟：柱・梁・胴縁すべてに亜鉛めっき鋼が使用されている。壁と屋根に覆われているため海風の吹き込みが少なく、全体として白さびは生じていない。床面は水槽からの飛沫や清掃時の水ぬれがあると思われるが柱が床面から1.8mほどコンクリート台で持

上げられているため、床面との接触部で生じやすいさびも見られなかった（写真3）、サザ工棟：平成4年に増設された設備であり、貝類棟より9年新しい（写真4）。

写真3 貝類棟 H柱

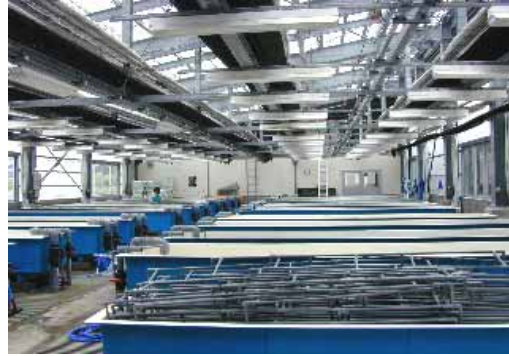
写真4 サザ工棟 H柱・梁

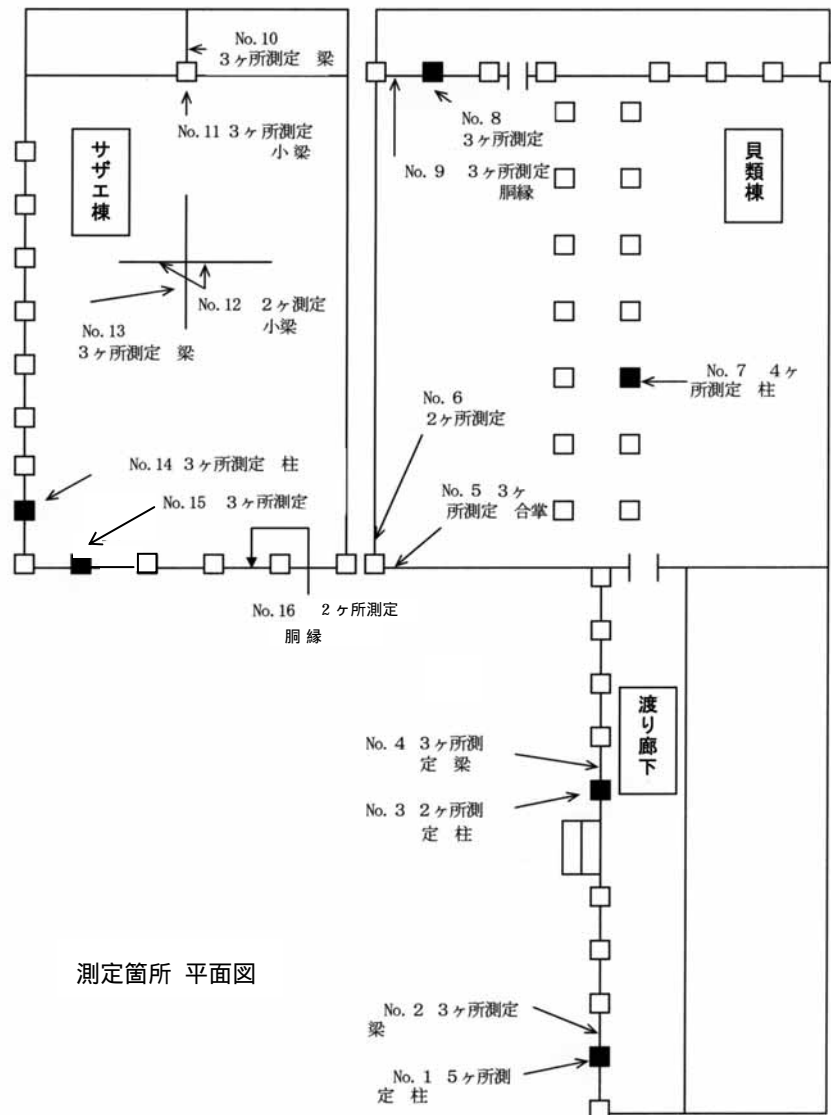
膜厚測定箇所は下図に示す通り19箇所を選び、電磁膜厚計でそれぞれ6~10回測定し、平均を求めた。

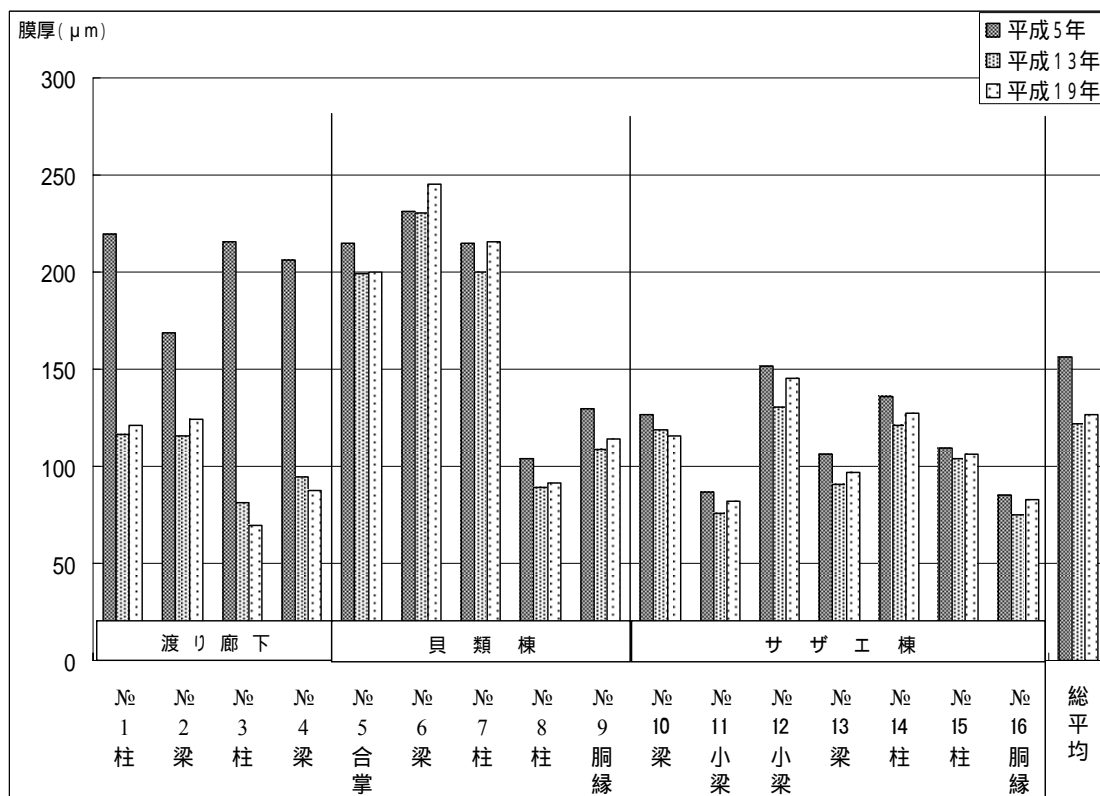
各測定時期における膜厚の減少傾向

渡り廊下の柱・梁に関しては、第1回目の膜厚と第2回目・第3回目の膜厚との間には明らかに差があるが、第2回目と第3回目の測定結果にはほとんど差が見られない。

貝類棟とサザエ棟の間には建設時期に15年の隔りがあるが、両棟とも柱・梁などの膜厚に関して3回の調査を通じて経年変化といえるほどのものは見当たらない。

このことから、渡り廊下の柱のような海塩粒子の付着が著しいところでは、当初数年の間に亜鉛の腐食が起り膜厚が減少するが、その後腐食生成物が障壁となって少なくとも平面部分では腐食の進行が著しく緩慢になることが推定される。
